Stavns Fjord - et østdansk tidevandsområde

Geografisk Tidsskrift, Bind 67 (1968)

Af Erik Rasmussen

An investigation of the hydrography and morphology of the Stavns Fjord on the island of Samsø with special reference to tides and tidal streams.

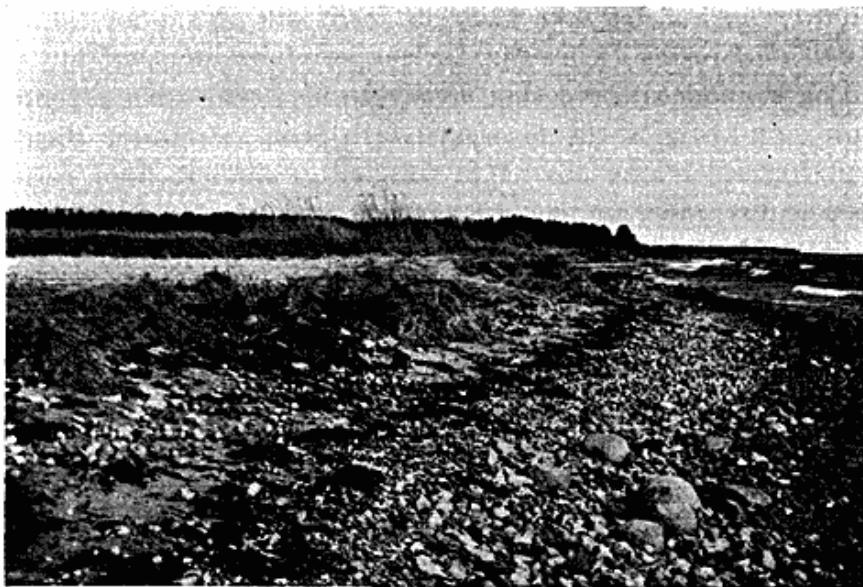
Fig. 6. Kysten øst for Mårup havn under en sydvestlig kuling med kraftig bølgeaktivitet, men lav vandstand.

Fig. 6. The coastline east of Mårup harbour during a south-westerly gale with strong wave activity, but low water level.

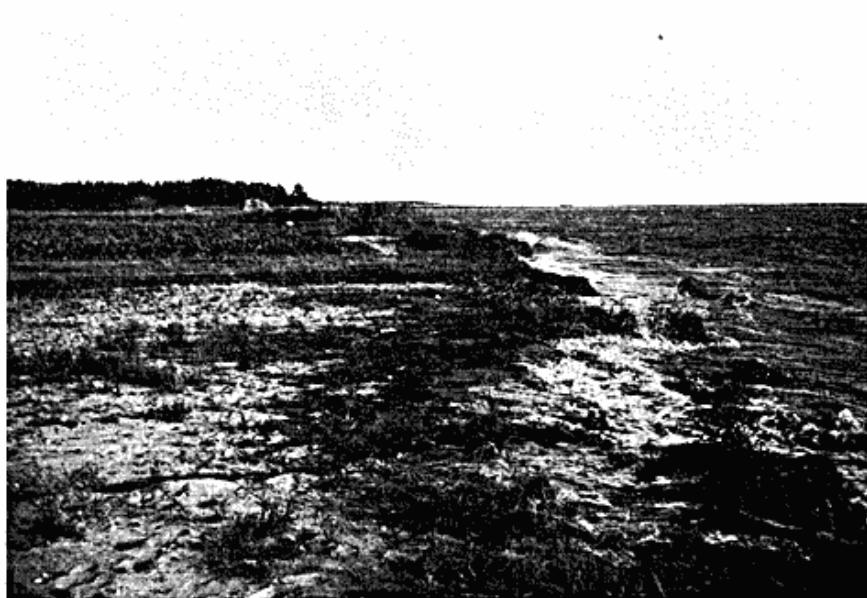
Fig. 7. Kysten øst for Mårup havn under en nordvestlig kuling med moderat bølgeaktivitet, men høj vandstand.

Fig. 7. The coastline east of Mårup harbour during a north-westerly gale with moderate wave activity, but high water level.

made oversteg således ikke 12 knob, mens der på samme tid måltes 26 knob på Nordby Hede. Fig. 7 viser kombinationen af høj vandstand og et moderat bølgeslag, hvis retning skyldes bølgefronternes drejning omkring Nordsamsøs sydvesthjørne, Asmindør Hage. Det ses, at forlandet angribes på to forskellige måder: hvor forlandskanten er lav, løber vandet ind over forlandet på en bred front og danner ved sit tilbageløb meterlange erosionskløfter, mens der på steder med højere forlandskant sker en underminering af denne. Under cyclonpassagen d. 19/9-1965 skete der således kun nedbrydning af forlandskanten under den afsluttende nordvestlige kuling. Dog kan forlandskanten undertiden angribes direkte ved kuling fra sydvest, idet sydvestlig kuling ikke altid er kombineret med lav vandstand. Et eksempel herpå er d. 26/8-1965, hvor vinden blæste fra sydvest med en hastighed af 30 knob, og hvor højeste vandstand var + 59 cm. Det er imidlertid et åbent spørgsmål, hvilken kombination af vindretning og vandstand der ved opsummering betyder mest for erosionen i Mårup Vestermade. Spørgsmålets besvarelse kræver observation over en længere årrække, således at kombinationernes hyppighed kan bestemmes, ligesom omfanget af erosionen på strandplanet må undersøges.

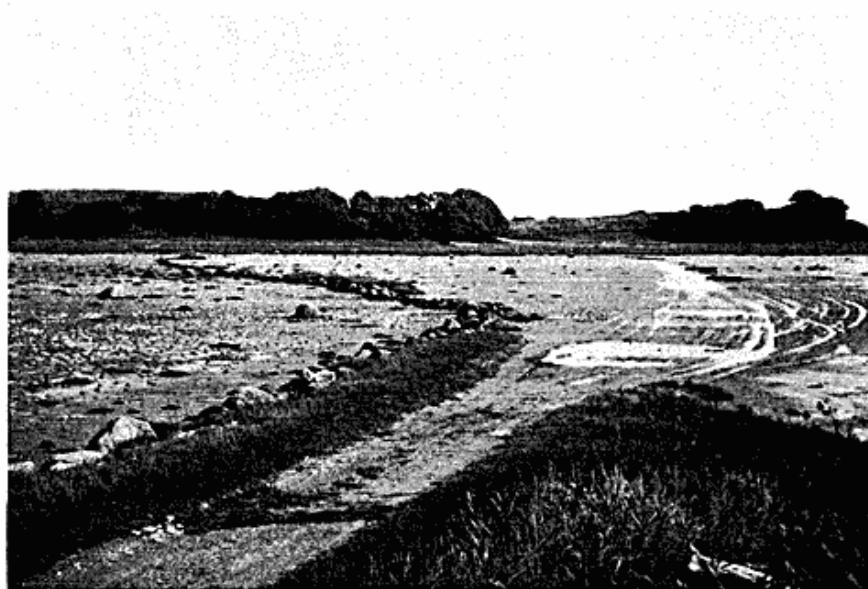
Fig. 11. Vade i Stavns Fjord med ebbevejen til øen Sværm.

Fig. 11. Tidal flat in the Stavns Fjord with the ebb-road to the island of Sværm.

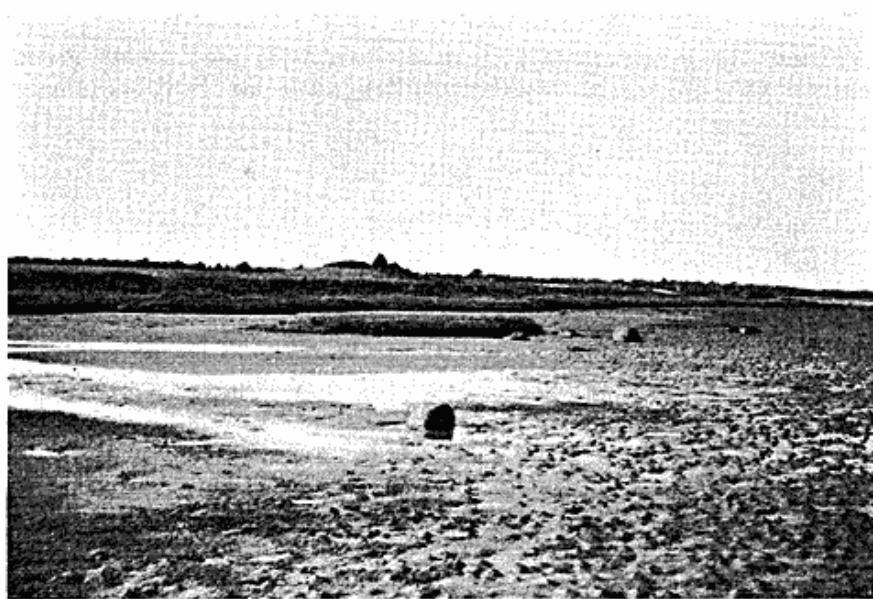
Fig. 17. Lille holm med marskklintprofil (fig. 15) fotograferet ved lavvande.

Fig. 17. Small islet with marsh cliff profile (fig. 15), photographed at low tide.

(fig. 15 og 17). Ligesom en marskklint viser holmen en udpræget opdeling i vegetationszoner betinget af højdeforholdene. Zone 1 på profilet domineres af *Puccinellia maritima* (annelgræs), og sammen med det vokser en del *Aster tripolium* (strandasters) og enkelte eksemplarer af *Plantago maritima* (strandvejbred). De samme planter genfindes i zone 2, blot er strandvejbred her den dominerende plante; desuden optræder i zone 2 *Limonium vulgare* (tætblomstret hindebæger), hvis nedre grænse på dette sted er ca. + 10 cm. Zone 3 indeholder alle planter, der findes i 2. zone, men dertil kommer talrige eksemplarer af *Obione portulacoides* (stilklos kilebæger), hvis nedre grænse her synes at ligge omkring + 25 cm. Forekomsten af *Obione portulacoides* er særdeles interessant, idet denne plante ifølge botaniske autoritefter kun forekommer to steder i Danmark: på vesterhavskysten fra Rømø til Blåvand og på Samsø. Til de morfologiske og dynamiske parallelle mellem Stavns Fjord og det sydvestjyske vade- og marskområde føjer sig altså et bemærkelsesværdigt lighedspunkt i vegetation. I zone 4 forekommer endelig de samme planter som i zone 3, men foruden disse træffes *Artemisia maritima* (strandmalurt), der er karaktergivende for zonen og træffes ned til omkring + 30 cm. I nærheden af holmen findes en ca. 10 cm høj annelgræsbanke med en udstrækning af $1,2 \times 1,4$ m; denne viser den samme kombination af annelgræs og strandasters som holmens zone 1, og der er ingen tvivl om, at denne kombination repræsenterer det første stadium i klintvegetationens udvikling. I zone 4 har der altså oprindeligt været en annelvegetation svarende til zone 1, men efterhånden som niveauet er blevet hævet ved pålejring, er der sket en indvandring af først hindebæger, dernæst kilebæger og sidst strandmalurt.
