Geografisk Tidsskrift, Bind 69 (1970)

Sandvandringer i Hornbækbugten i årene 1959—70

Af Kaj Hansen

1959-70, observations have been made of the bay Hornbækbugten where erosion and ablation of the beach alternate regularly. From 1965-70 the state of equilibrium was disturbed by additional supplies of sand.

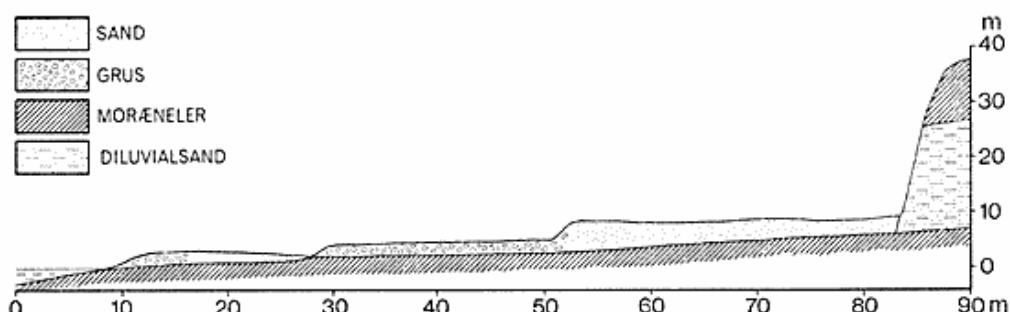
Fig. 1. Profil af Sjælland's nordkyst ved Ellekilde efter Rørdam. Til højre ses den gamle kystklint, øverst med moræneler. Herunder følger diluvialsand og nederst igen moræneler. Foran klinten danner moræneleret en abrasionsflade, der er dækket af to strandvoldssystemer formodentlig begge fra postglaciale transgressioner.

Fig. 1. Profile of the north coast of Sjælland at Ellekilde after Rørdam. To the right the old coast cliff, uppermost with moraine clay, then diluvial sand and at the bottom again moraine clay. In front of the cliff the moraine clay makes up an abrasion flat with two beach ridge systems. Presumably both of them originate from postglacial transgressions.

Fra Helsingør til Ellekilde er forholdene som fremstillet i fig. 1, der forestiller et snit vinkelret på kystlinien gennem de hævede havstokke og noget op i strandklinnen på det sted, hvor strandvejen løber ind i Hornbæk Plantage.

I den høje skraent står der iflg. Rørdam øverst en yngre moræne, hvilende på diluvialsand, der igen hviler på ældre moræneler, der strækker sig som en abrasionsflade ud mod stranden. På denne flade ligger de postglaciale havstokke, underst strandsand, og nedenfor det, strandgrus. Det nedre moræneler kommer frem flere steder i strandklinterne i Hornbæk Plantage og ved Kildekrog, hvor det har givet anledning til udskridninger i klinten.

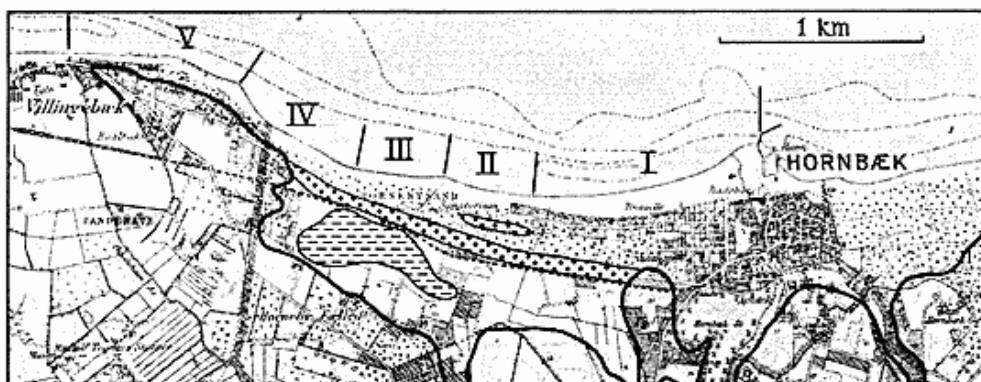
Fig. 2. Kort visende kysten af Hornbækbugten og dens bagland. Den stærkt optrukne linie viser den gamle postglaciale kystlinie. Det prikkede areal den øverste strandvold, på hvilken nu strandvejen ligger. Den vandrette skravering viser den tidligere strandlagunes udbredelse.

Fig. 2. Map showing the shoreline of the bay Hornbækbugten and its hinterland. The black line shows the old postglacial shoreline. The dotted area is the uppermost beach ridge on which the coast road runs today. The horizontal hatching shows the extension of the former beach lagoon.

beskrivelsen er strækningen inddelt i fem afsnit, hvoraf afsnit I strækker sig fra Hornbæks vestre havnemole vestpå til 3. Tangvej, det vil sige omrent så langt vestpå som klitterne når. Afsnit II går herfra til pynten ud for Prinsesse Margarethas Børnehjem. Afsnit III herfra til vejen op til Kildekrog. Afsnit IV herfra og vestpå til pynten 700 m vestligere og afsnit V herfra og til mundingens af Pandehave Å (fig. 2).

This part of the bay, Hornbækbugten, has been regularly observed from 1959 to 1970. The bay is seawards separated from Øresund by a submarine sand bar extending from point V/IV in fig. 2 to the harbour pier in Hornbæk. The water depth on the sand bar is approx. 1 m and inside the bar approx. 2-3 m.

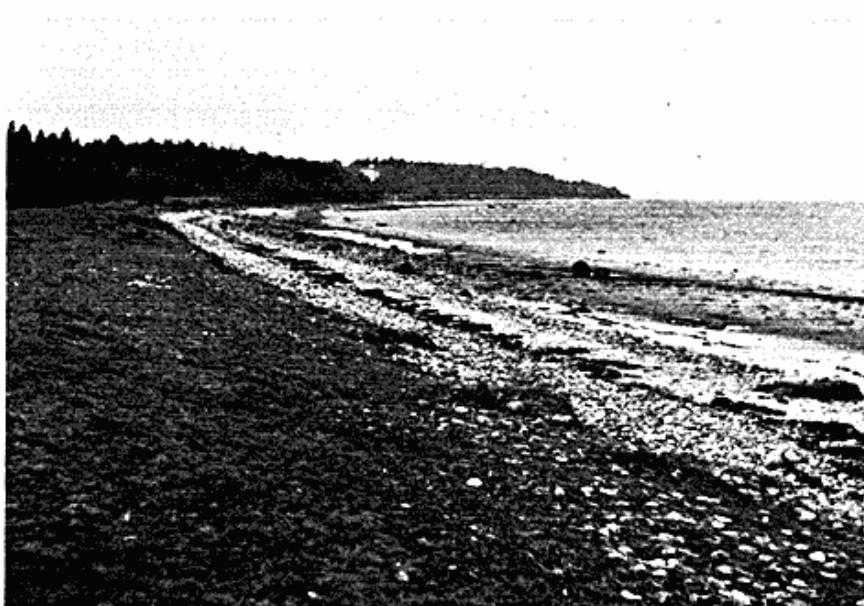
Fig. 3. Stranden i afsnit III og IV. Den gamle litorinaflade afsluttes udadtil af en lav klint. Neden for denne ses et konstant bælte af sten. Dette bælte bliver mere sandblandet udadtil. Helt ude ved vandet ses en sandrevle. 18. 10. 59, foto 4104.

Fig. 3. The beach in section III and IV. The old littorina flat ends in a low cliff facing the sea. Below it, there is a constant zone of stones which outwards is getting more and more mixed up with sand. At the water edge a sand bar.

18. 10. 59, photo 4104.

Innermost on the beach in section II, III and IV, cf. fig. 3, is always found a zone of boulders.

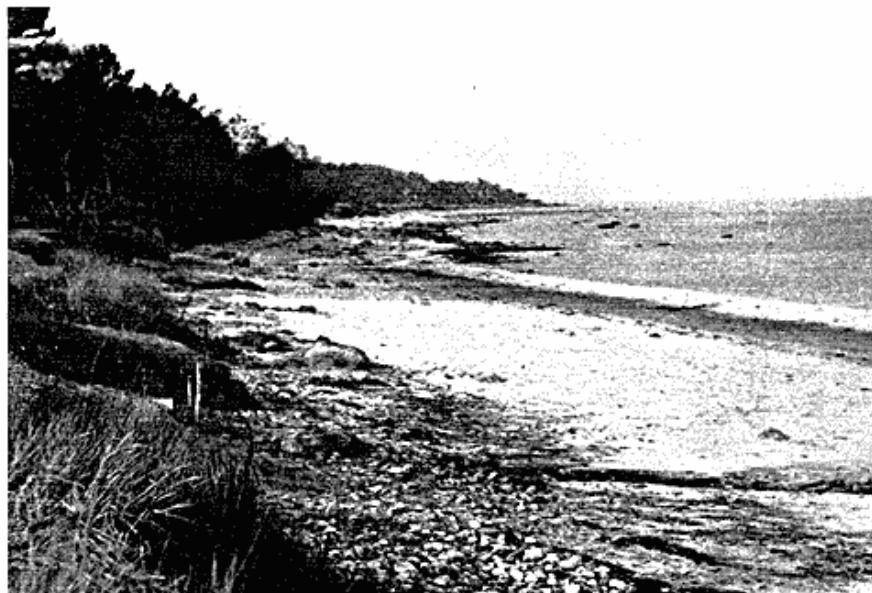
Fig. 4. Den østlige del af afsnit IV. Stenbæltet neden for klinten er ganske smalt, og foran det er der sandstrand i dennes fulde bredde. 16. 10. 59, foto 4113.

Fig. 4. The eastern part of section IV. The stone zone below the cliff is quite narrow and in front of it the whole beach is sand-covered. 16. 10. 59, photo 4113.

I oktober 1959 fandtes der i afsnit III yderst mod vandet en flad strandvold af sand, der fra stranden ud for børnehjemmet strakte sig i en flad bue ud i vandet vestpå og efter gik ind på land lidt øst for vejen op til Kildekrog. Inden for denne strandvold fandtes en lavvandet lagune (fig. 3). I den østlige del af afsnit IV var der derimod sandstrand helt ind til klinten. Østpå bliver dette sandbælte smallere og i afsnit III kiler det sig ind mellem stenbæltet og forsvinder (fig. 4).

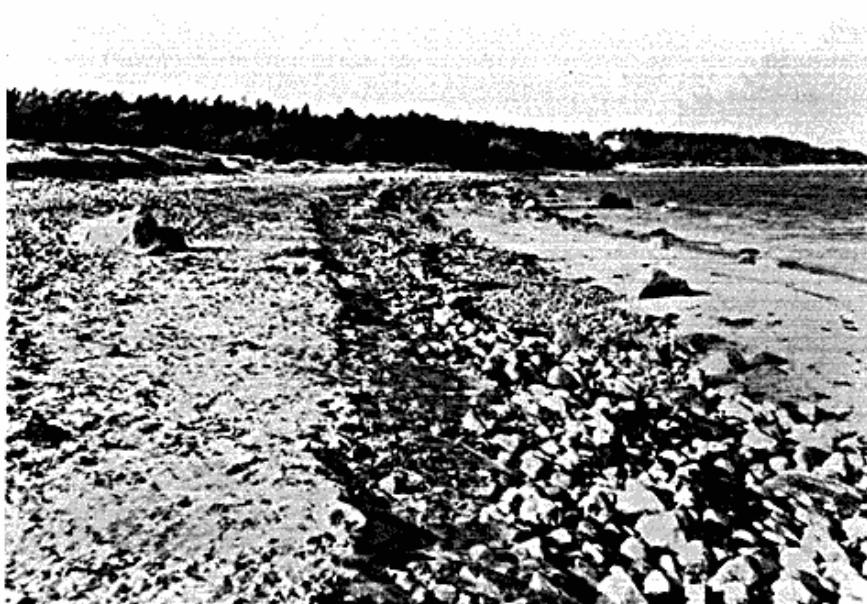
Fig. 5. Stranden i afsnit III. Havet har angrebet stranden og eroderer et hak i forkanten af den blanding af sand og sten, der danner den. Stenene er blevet liggende lige inden for hakket. 15. 10. 60, foto 4139.

Fig. 5. The beach in section III. The sea has attacked the beach and eroded a notch in the front edge consisting of a mixture of sand and stones. The stones remain lying just below the notch. 15. 10. 60, photo 4139.

I oktober 1960 var den ovenfor omtalte strandvold rykket helt ind på land. Lagunen var forsvundet. På dens sted fandtes et smalt stenbælte, og i sandfladen inden for dette var eroderet et hak (fig. 5).

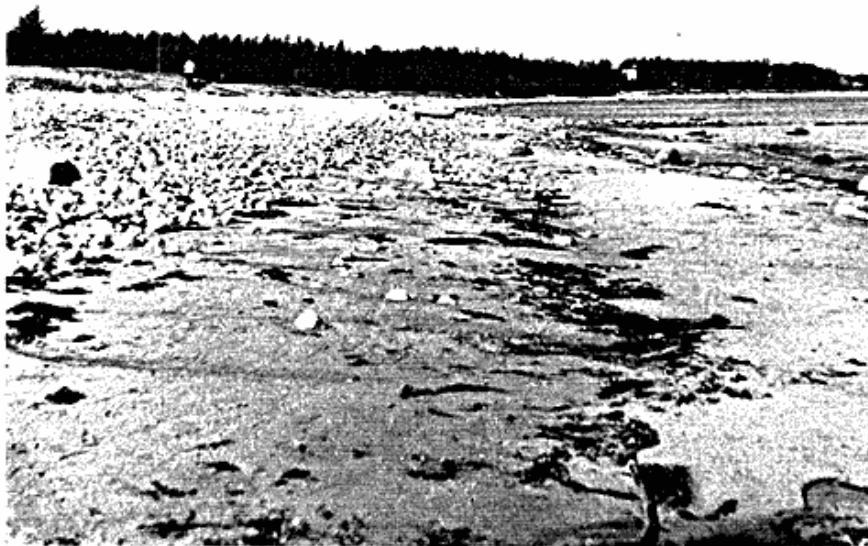
Fig. 6. Stranden i afsnit III. Efter en storm sidst i marts forsvandt alt sandet, så stranden blev til et sten-glacis helt fra klinten og ud i vandet. En ny sandrevle har nu lagt sig i vandkanten. 3. 4. 61, foto 4157.

Fig. 6. The beach in section III. After a gale late in March all the sand disappeared, leaving the beach as a stone glacis from the very cliff and out into the sea. Another sand bar has now been formed in the water edge. 3. 4. 61, photo 4157.

II og III. I december 1960 var der endnu enkelte sandflader tilbage ved pynten II/III, men i marts 1961 var også de forsvundne. Efter en heftig storm sidst i marts måned begynder der at vise sig sandrevler helt ude i vandkanten. Ud for pynten II/III har der dannet sig en lille sandflade i vandkanten, og endnu østligere er en anden under udvikling på strækningen hen mod de vestligste villaer. Ud for 3. Tangvej begynder igen en sandrevle, der strækker sig videre gennem hele afsnit I med tiltagende bredde (fig. 6).

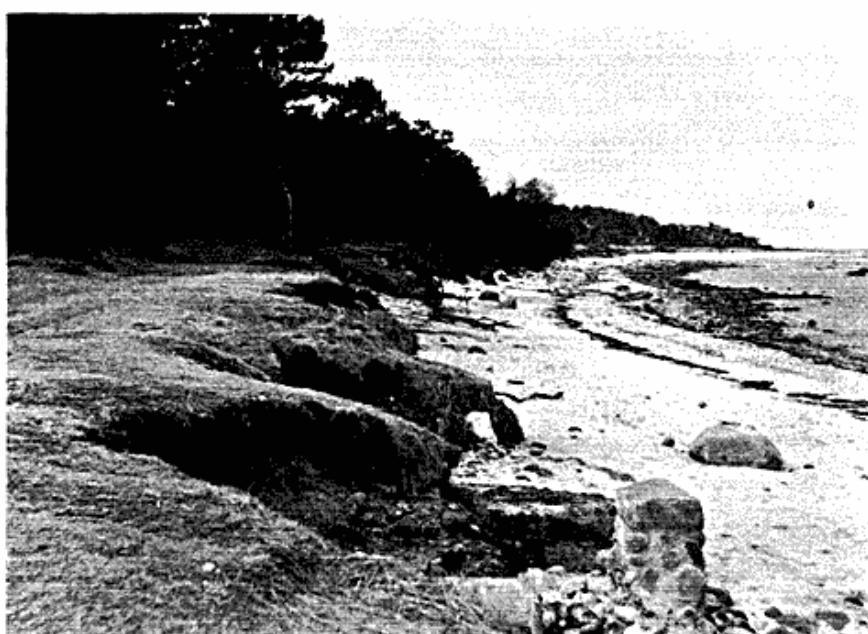
Fig. 7. Stærke storme i vinteren 1961-62 har angrebet kysten, og denne er rykket så meget tilbage, at munden af afløbet fra bebyggelsen ved Kildekrog er kommet til at stå 2 m foran klinten. 20. 2. 62, foto 4214.

Fig. 7. Strong gales in the winter 1961-62 have attacked the coast, which has retreated so much that the outlet from the houses at Kildekrog is visible 2 m in front of the cliff. 20. 2. 62, photo 4214.

I afsnit IV og III har havet i vinterens løb været helt oppe ved kanten af klinten. I den vestlige ende af afsnit IV ligger der havskarn oppe i græsset. I punkt III/IV er klinten rykket så meget tilbage, at den kampestensmur, der omgiver udløbet af afdræningen fra Kildekrog, nu står 2 m foran klinten (fig. 7).

Figuren viser også, at der i den østlige ende af afsnit IV nu er en bred sandstrand neden for klinten, men yderst mod vandet er der sten, og dette stenbælte strækker sig et stykke ud på havbunden. Sandstranden strækker sig østpå gennem afsnit III. Yderst mod havet er der dog en smal bræmme af sten, og også her er klinten i vinterens løb rykket noget tilbage. I afsnit II har klinten derimod været så nedtrådt, at bølgerne er løbet op af skråningen og har kastet sandtunger op i græsset, uden at skråningen er rykket nævneværdigt tilbage. Stranden har samme udseende som i afsnit III. Ud for 3. Tangvej er der dynger af sten, og foran dem en sandstrand, der

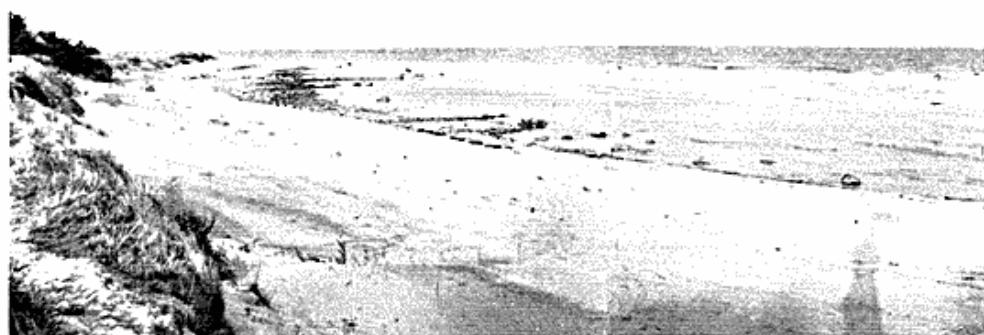
Fig. 8. Vestenden af afsnit IV. I baggrunden ses roden af den afspærrende revle med retning mod Hornbæk, inden for den ses et lavvandet felt med sandbund. Nærmest pynten i baggrunden (punkt IV/V) består havbunden af sten, men på land er der sandstrand. 22. 11. 62, foto 4220-21.

Fig. 8. The western end of section IV. In the background the basis of the separating bar with direction towards Hornbæk. Inside it, a shallow zone with sand bottom. Nearest the promontory in the background (point IV/V), the sea floor consists of stones, whereas there is a sand beach on land. 22. 11. 62. photo 4220-21.

I september forsvandt alt sandet i afsnit V, men den 22. november er der efter sandstrand imellem høfderne. Fra pynten V/IV har der dannet sig en ny revle, med retning nærmere mod land end den ydre afspærrende revle, der stadig findes med retning mod havnemolen i Hornbæk. I den bugt, der dannes inden for den nye revle, består bunden af sand, men underst mod land er der et stenbælte, og inden for dette fortsætter sandstranden fra afsnit III, men kiler ud hvor det nærmer sig pynten V/IV (fig. 8).

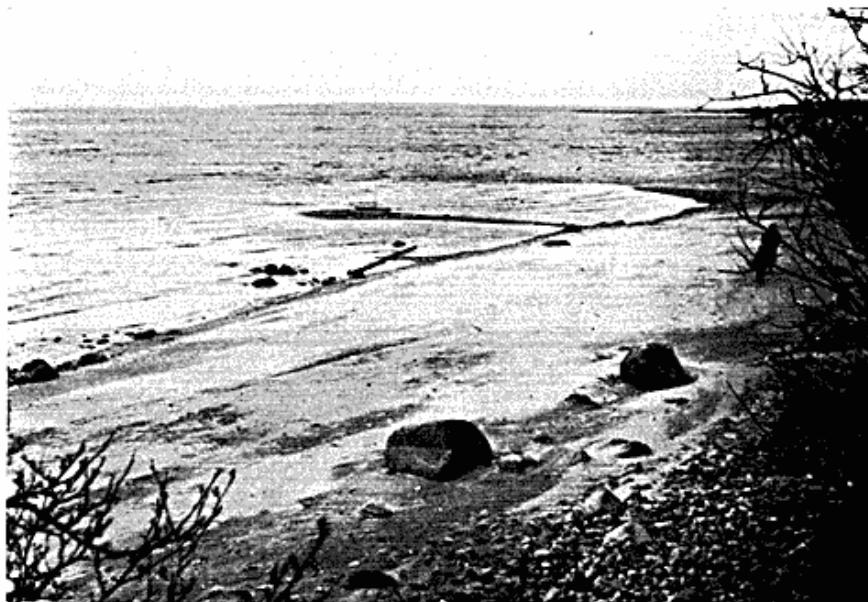
Fig. 9. Tombolodannelse v. f. Kildekrog. 8. 5. 65, foto 4249.

Fig. 9. Formation of tombolos west of Kildekrog. 8. 5. 65, photo 4249.

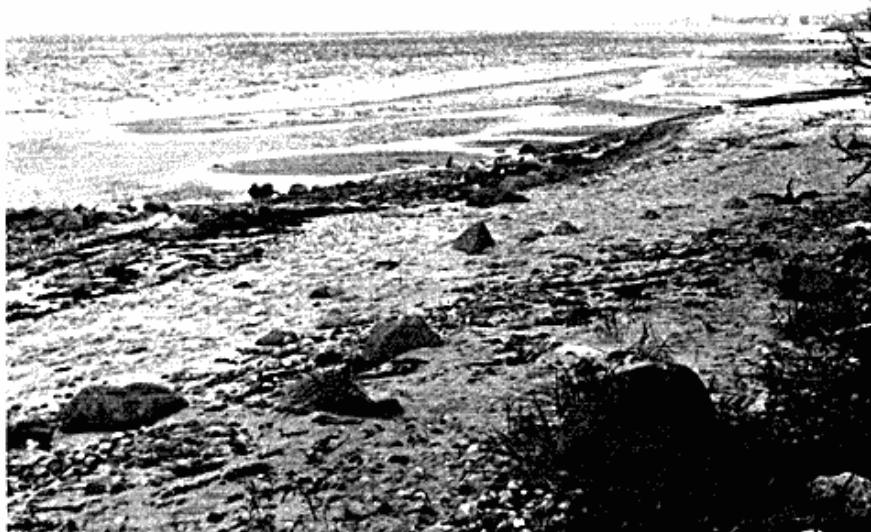
Fig. 10. Flade sandrevler danner et flak tæt inde under land i afsnit III og IV.
11. 9. 65, foto 4343.

Fig. 10. Flat sand bars constitute a flat very close to the shore in section III and IV. 11. 9. 65, photo 4343.

I løbet af juni vandrede den lange revle i afsnit III og IV ind mod land og ligger nu i vandkanten pegende skråt ud i vandet mod øst, og i løbet af sommeren kommer der stadig nye revler ind mod kysten (fig. 10).

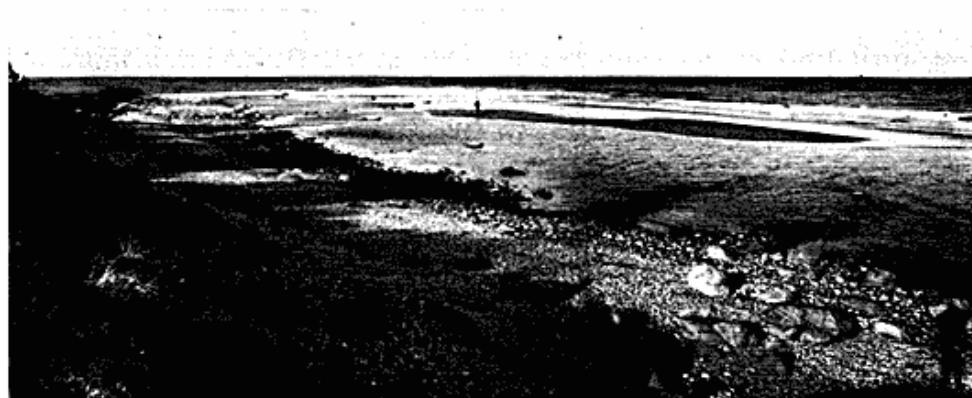
Fig. 11. Vestenden af afsnit IV. Inden for den afspærrende revle, der markeres af broddet, har der dannet sig en ny revle, der efterhånden vandrer ind på land.
7. 11. 65, foto 4253-54.

Fig. 11. The west end of section IV. Inside the separating bar, marked by the surf, a new bar has formed which gradually migrates onshore. 7. 11. 65, photo 4353-54.

De første dage i november herskede der voldsomme vestenstorme. Revlen ved punkt V/IV vokser i højde, men inden for er stranden stenet (fig. 11).

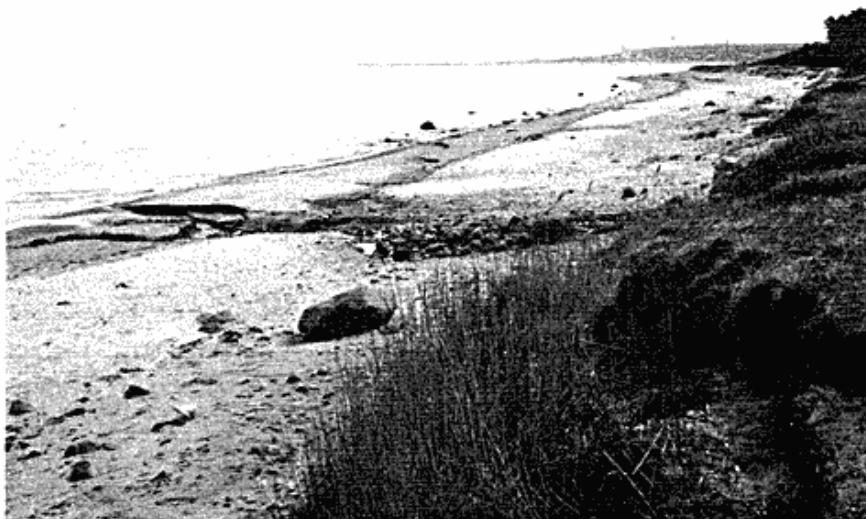
Fig. 12. Stranden i afsnit III. Yderst mod havet ligger en sandrevle. Inden for den bliver stranden efterhånden mere og mere stenet, jo nærmere man kommer til klinten. I forgrunden afløbet fra Kildekrog. Sandrevlen fortsætter hele vejen gennem afsnit III, II og I til Hornbæk. 7. 5. 66, foto 4364.

Fig. 12. The beach in section III. Outermost towards the sea there is a sand bar. Within it, the beach is getting more and more stony towards the cliff. In the foreground the outlet from Kildekrog. The sand bar continues the whole way through section III, II and I to Hornbæk. 7. 5. 66, photo 4364.

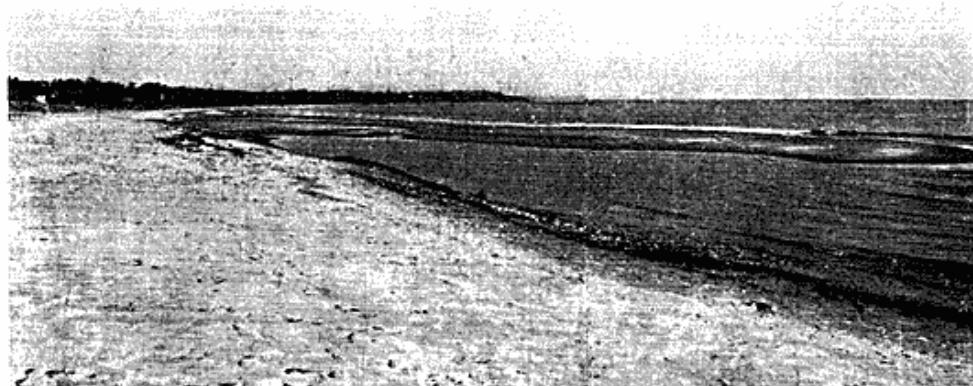
Fig. 13. Hornbækbugtens afsnit I med revler, der går skråt ud fra kysten med retning mod øst. 8. 4. 67, foto 4380-81.

*Fig. 13. Section I with bars pointing obliquely towards the east.
8. 4. 67, photo 4380-81.*

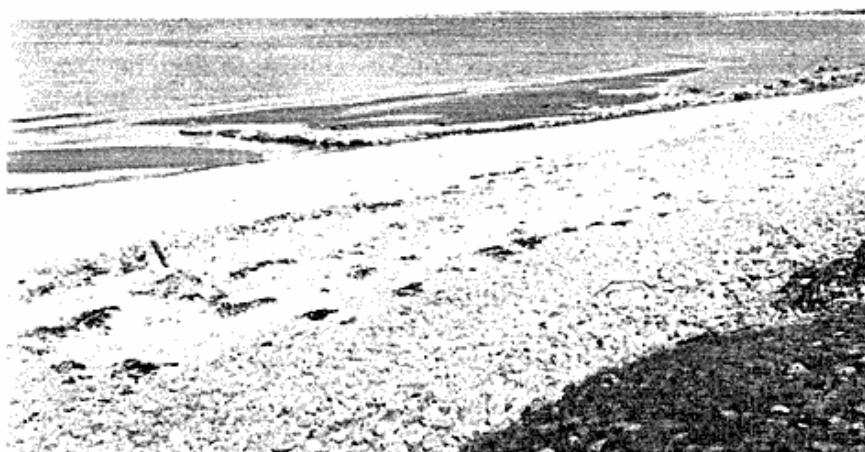
Fig. 14. Stranden i afsnit III med revler ude i vandet og en sandrevle inde på stranden. Længere inde mod klinten er stranden mere og mere stenet.
30.3.68, foto 4413.

Fig. 14. The beach in section III with bars in the water and a sand bar on the beach. Nearer the cliff, the beach is getting more and more stony.
30.3.68, photo 4413.

Den 30. marts havde der i afsnit III dannet sig en revle skræt ud fra kysten med retning mod øst (fig. 14), og hele sommeren fandtes der sådanne revler ud for stranden i hele afsnit III. I august er situationen den, at der i afsnit III er tre revler uden for kysten. Yderst den afspærrende revle, hvor vanddybden er ca. 0,5 m. Inden for den kom-
