Brænde-Aa.

Et fynsk Vandløb og dets Omgivelser.

Geografisk Tidsskrift, Bind 32 (1929)

III. Afsnit ($13\frac{1}{2}$ —26 km).

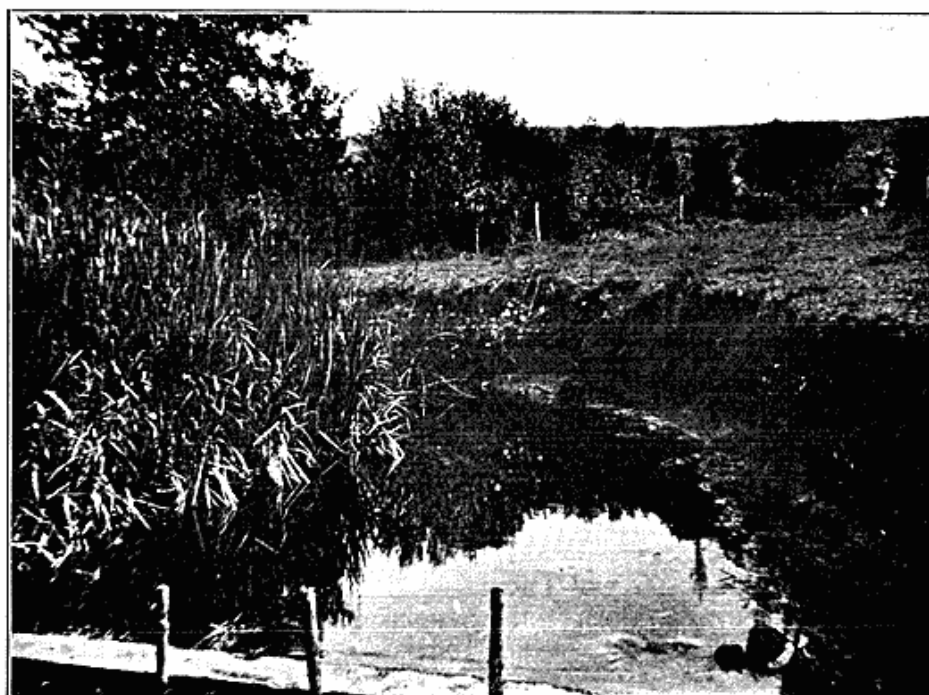
Fig. 13. En af Brænde-Aaens Slyngninger.

Bakkerne, og Erosionen er saa kraftig, at de Træer, som er plantet langs med Aaen, i Bugternes konkave Sider staar indtil 1 m ude i Aaen, flere var endog væltede og laa tværs over Aaen, medens Træerne paa den konvekse Side staar et Par Meter inde paa Land fra Aaens Bred. Vandløbs Sideerosion virker nemlig i Bugterne kun paa den konkave Side, medens Aflejring finder Sted paa den konvekse. Fig. 13 viser dette. Skrænten paa den konkave Side er lodret og nøgen, da

Strømmen stadig gnaver væk af den. Den konvekse Side er dannet af Aaens Aflejringer og er derfor lav og tilgroet.

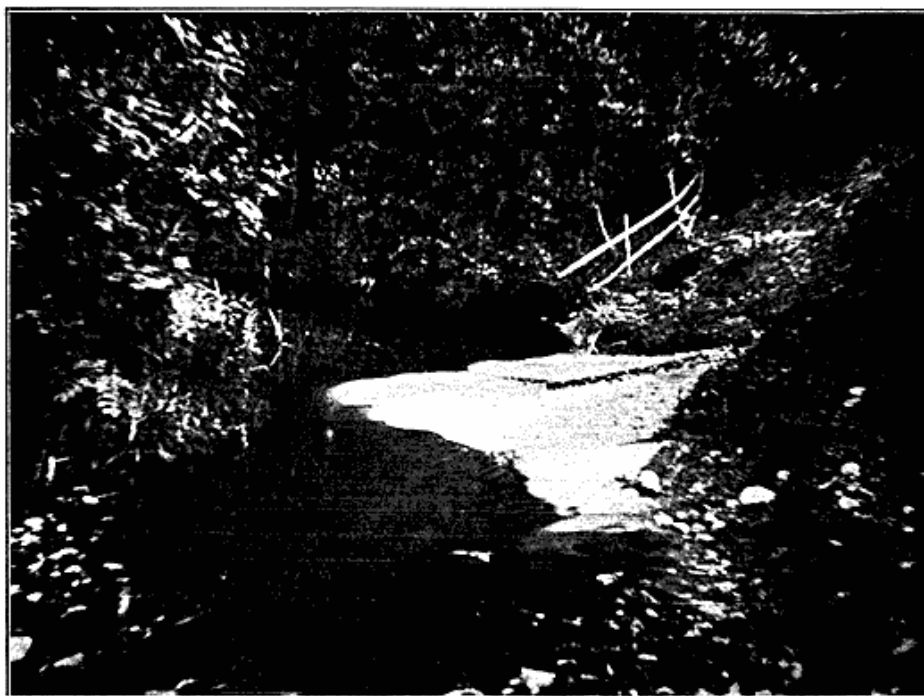
Fig. 17. En Kildes Udlob i Brænde-Aa.

skyller denne Kilde Masser af Materiale ud i Aaen, som derved næsten bliver spærret, skønt den paa dette Sted dog er ca. 6 Meter bred. Strømmen havde paa det Tidspunkt, jeg besøgte Stedet, kun en Rende paa $1\frac{1}{2}$ Meter ved højre Bred, hvorigennem den kunde passere. Paa Billedet, Fig. 17, ses den Gruskegle, som er dannet af det af Kilden udskyllede Materiale. Foran paa Gruskeglen, lige under Vandskorpen, ses et Eksempel paa de tidligere omtalte Riller, som ogsaa her fremtraadte smukt.

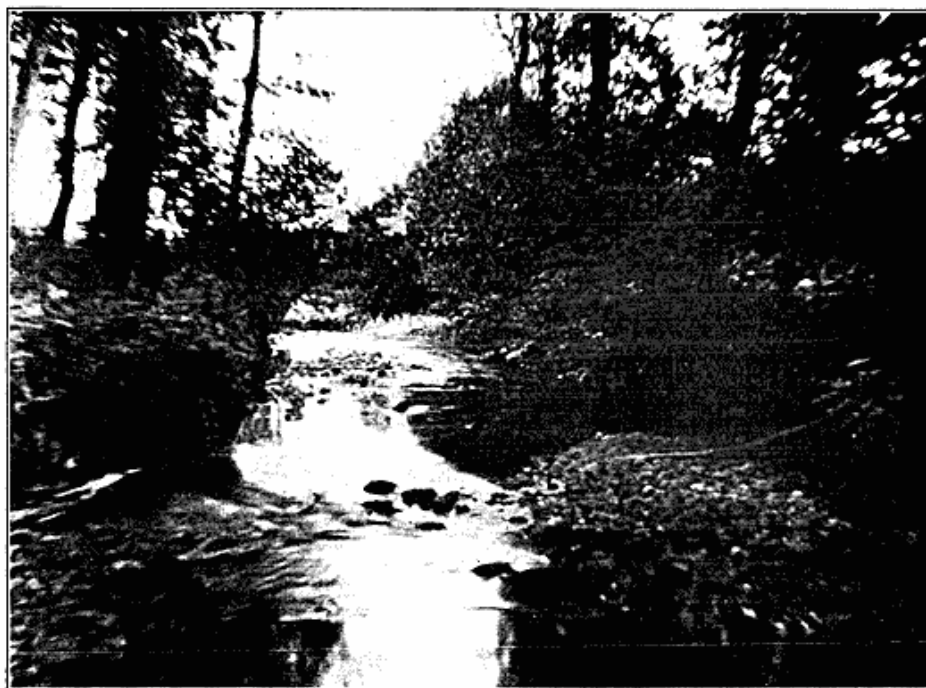
Fig. 18. Afejring ved Aaens Bredder.

Lidt Vest for dette Sted saa jeg et Eksempel paa den første Begyndelse til de Bugtninger, som er typiske for ethvert Vandløb. Paa et Stykke var Aaens Løb forholdsvis lige; men som det ses af Billedet, Fig. 18, har Strømmen skiftevis aflejret en Banke af sit tungeste Materiale, Smaasten og Grus, ved venstre og højre Bred.

Lad os antage, at Strømmen af en eller anden Grund har aflejret en Banke ved Aaens venstre Bred, derved indsnævres Aaløbet paa dette Sted, og Strømmen tvinges mod højre Bred, hvor en kraftigere Erosion begynder. Herfra vil den bøjes over mod venstre Bred og „æde“ løs af denne, hvorimod der lige overfor paa højre Bred bliver

et naturligt Aflejringssted for medbragt Materiale, og en ny Banke dannes, og nu gentager det samme sig Gang paa Gang, blot fordi Strømmen ved den første Aflejringsbanke blev sat i en bugtende Bevægelse.

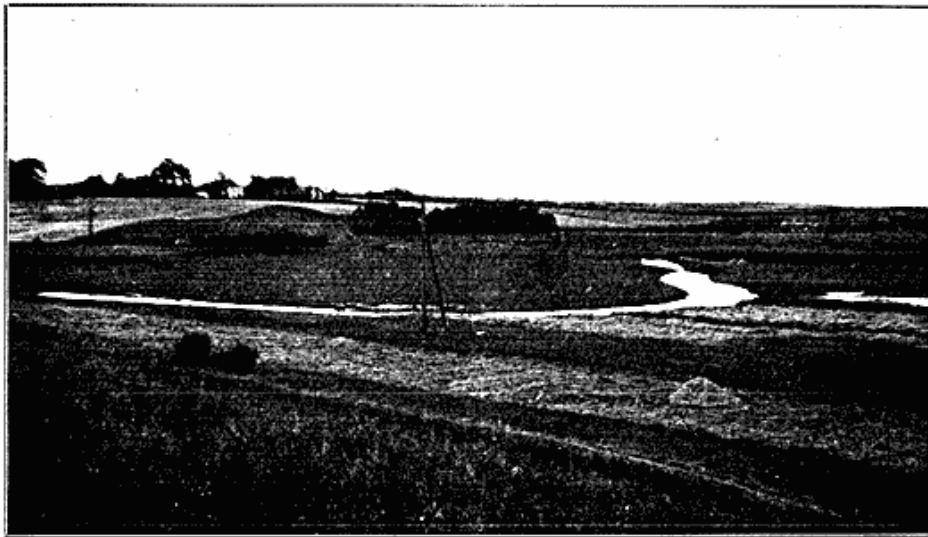
Fig. 20. En af Brænde-Aaens Slyngninger kort før Udløbet. Paa modsat Side af Aaen ses en Skrænt den er sikkert dannet, da her var Fjord.

Gennem Slusen falder Aaen ind i sit sidste rolige Løb, der er godt 4 km langt. Faldet paa dette Stykke er 3,25 m, hvilket giver et Fald paa 0,75 m pr. km. Løbet er da ogsaa meget roligt og med meget store Slyngninger (se Fig. 20). Den direkte Afstand fra Brænde Mølle til Udløbet er saaledes 2,9 km, medens Aaens Løb nøjagtigt er 4,25 km. Dalen, den gennemstrømmer, er sikkert en tidligere Fjord, der er blevet opfyldt ved Aaens Deltadannelse. De fleste Steder er der langs med Aaen brede og som oftest sumpede Enge. I en af Bugterne nær Udløbet er der en lille græsbevokset Ø. Jo nærmere man kommer til Udløbet, des fugtigere bliver Engene, og den sidste halve Kilometer før Udløbet i Bredningen afløses Græsset langs Bredderne af Tagrørbevoksning, og det bliver umuligt at følge Aaens Bred længere. Ca. 300 m før Aaens Udmunding deler den sig i to Arme, hvoraf dog kun

Som allerede nævnt er Aadalen fra Brænde Mølle til Udløbet sandsynligvis en gammel Fjord, som er blevet fyldt af Brænde-Aaens Aflejringer, i hvert Fald viser Forholdene paa Stedet tydeligt, at Bredningen har skaaret sig meget længere ind i Landet, idet dens Klinter uden noget Brud naturligt fortsætter sig i Aadalens Skrænter, som altsaa egentlig er gamle Klinter (se Fig. 20). Bredningen er da den sidste Rest af en tidligere Fjord, og dens lave Vandstand viser, at den
