**Engvandingen i Danmark  
specielt vedrørende Store Skjernå Kanal**

Geografisk Tidsskrift, Bind 63 (1964)

Af Søren Rasmussen

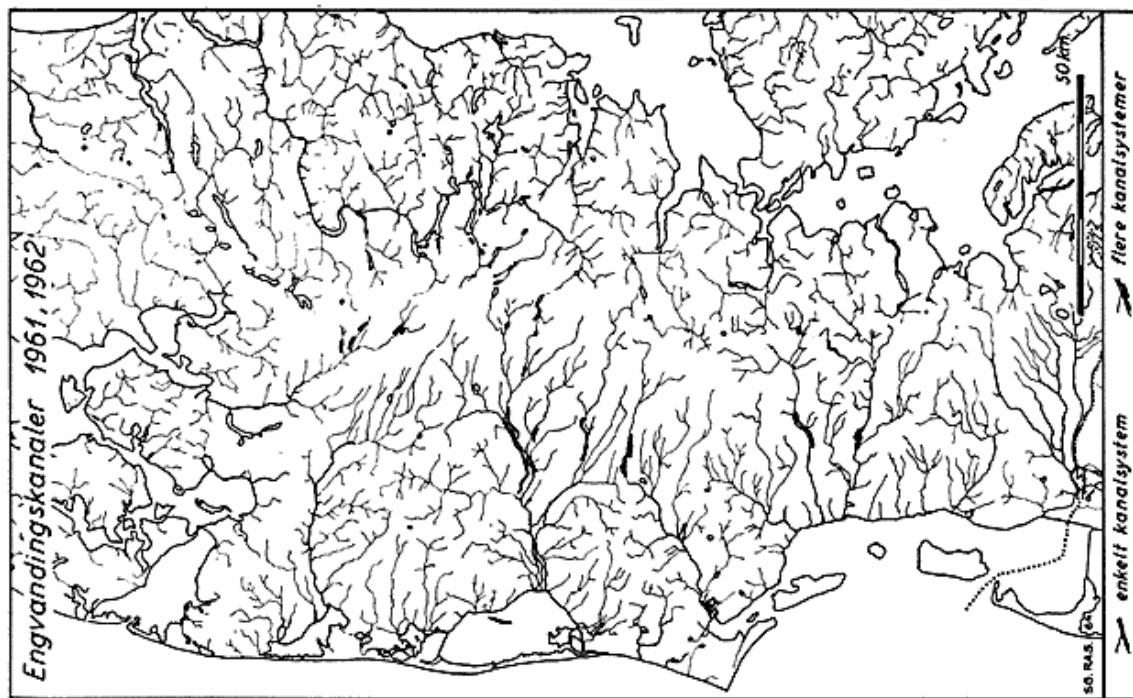
Fig. 1 B.

*Fig. 1 B. Existing meadow irrigation canals in function in 1961-62. Presently, only a small number of canals are working and many of the adjacent water meadows are in a very poor condition. All canals working are located on the larger outwash plains. In West Jutland along the Karup Å and its tributaries, Åresvad Å and Haller Å, along the Skjern Å, Omme Å and Grindsted Å, and in South West Jutland along the Kongeå and the Fladså. In the salt-marshes at the mouth of Varde Å are also canals in function.*

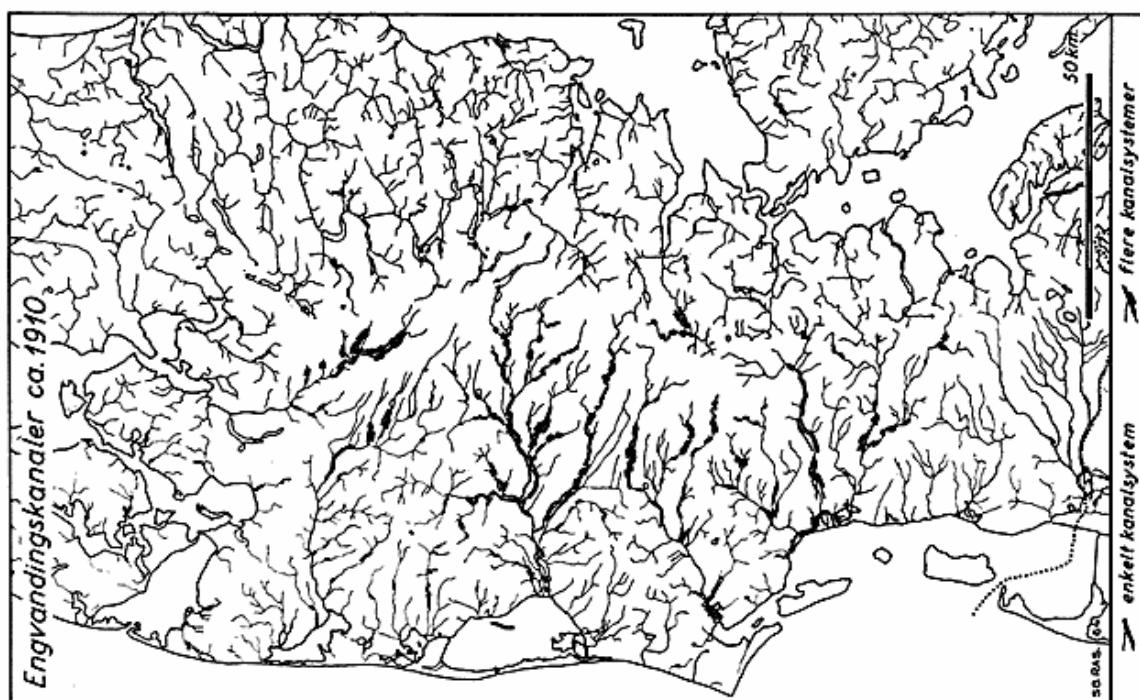
Fig. 1 A.

*Fig. 1 A. Meadow irrigation canals existing abt. 1910. The map only includes the regions relevant to the problem discussed. It is principally attached to streams in West- and South-West Jutland and mainly to outwash plains, along streams of the old moraine irrigation of meadows is less found. Characteristic of the irrigation canals along the streams on outwash plains (Karup Å, Skjern Å etc.) is that they are mainly found along the upper and middle reaches of the streams, which is reasonable because of the sufficient gradient. However, canals are also seen at the mouths of some streams (South-West Jutland), in most cases it has here been necessary to establish an artificial link between streams and canals by way of pumps.*

The extension of these irrigation systems is shown on fig. 1 A, and it is seen in relation to the main types of morphology on the figs. 2–5. The location is mainly attached to West- and South-West Jutland, which should be related to the special soil conditions (heavily leached sandy soils) and climatic conditions. For Denmark a precipitation deficit of about 100 mm is normal during the first half of the growth period, and this deficit is especially affecting the sandy soils.

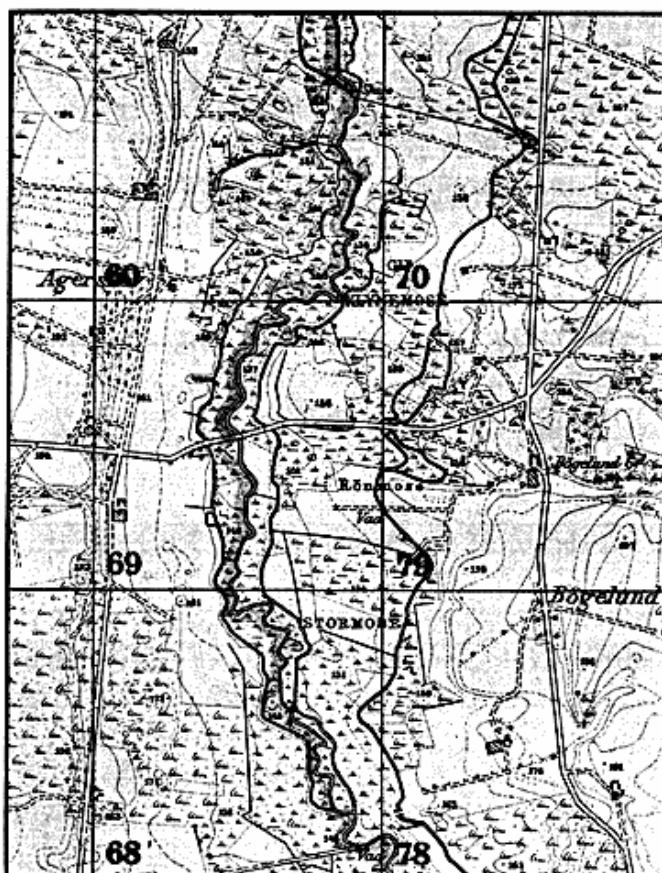
Fig. 2. Udsnit af M 2306 Kompedal med Karup ådal, 4-5 km. ssø. for Karup. I den brede dalbund mellem 1. sæt terrasseflader bemærkes et tæt system af engvandingskanaler.  
Autoriseret reproduktion.

*Fig. 2. Section of the Karup Å valley, 4-5 km. SSE of Karup. The stream runs in a broad, flat-bottomed glacial valley. Gradient abt. 1:700, which together with the type of valley promote the possibilities for construction of irrigation canals, and a dense system of canals is actually seen. In consequence of the slight gradient of the canals these are seen running conformally and with the same contour line for long stretches, and they will consequently react immediately on only small contour changes of the terrain. An example is seen at the extreme end of the canal farthest towards the west, where inland dunes located in the bottom of the valley force the canal into a direction closer to the stream. At the Bøgelund Gd. (a farm) is the mouth of a small ravine, and it should be noticed how this is outlined in rather winding canals.* Geodetic Institute, copyright.

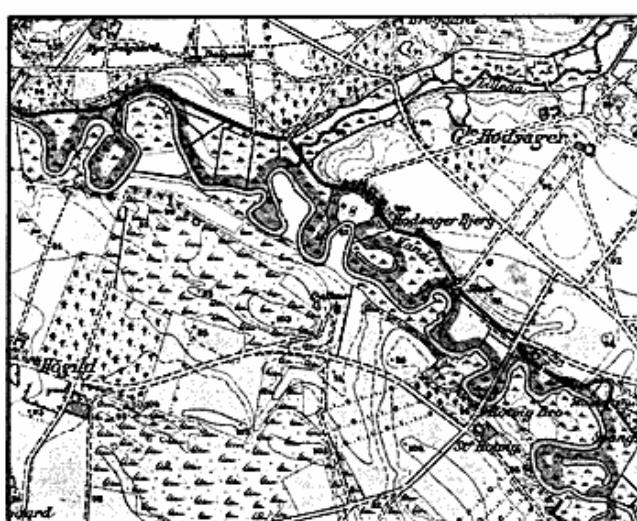
#### *Storå, fig. 3.*

Fig. 3. Udsnit af Storådalen fra M 2205 Tvis, ca. 14 km. øsø. for Holstebro. I den skarpt nedskårne ådal bemærkes ved foden af den nordlige dalside en engvandingskanal (Hodsager kanal), den har sit udspring 8-9 km. længere oppe i ådalen.

*Fig. 3. Section of the Storå valley abt. 14 km. ESE of Holstebro. The Storå is a stream directly eroded in the outwash plain in a rather small valley with high and steep slopes. The gradient of the stream is slight, abt. 1:2000, and this together with the character of the valley does not render favorable conditions for constructions of canals. In spite of this there is actually a single canal, however, which is forced to run along the foot of the northern slope. At the affluent of the Lilleå into the Storå this canal is seen continuing on an earth dam in order to avoid leading the canal in a loop into the Lilleå valley. A better economy with the gradient of the canal is thus obtained. Geod. Inst., copyright.*

Udsnittet er fra M 2205 og beliggende umiddelbart vest for Hodsgager. Storåen løber her i en i hedesletten direkte nedskåret dal, som er ret smal, 2–300 m bred og forsynet med ret høje og stejle sider, hvilket i det hele taget er karakteristisk for Storådalen. Åens fald er omkring udsnittet lille, ca. 1:2.000, og dette sammen med dalkarakteren har ikke ydet gunstige betingelser for bygning af vandingskanaler. På trods heraf er der dog anlagt en vandingskanal, men som det fremgår af udsnittet, er kanalen tvunget til at løbe

langs foden af den nordlige dalside, hvorfor vandingsarealerne bliver af ret begrænset omfang. (Nogle af engene på den anden side af åen har dog også kunnet vandes fra denne kanal ved hjælp af de såkaldte trunktkanaler, træaquadukter, i hvilke vandet førtes fra kanalen tværs over åen og frem til engene). Ved Lilleåens udmunding i Storådalen ses kanalen at være ført over på en jorddæmning for at undgå at skulle føre kanalen i en slyngende stykke ind i Lilleådalen. Herved opnås en bedre faldøkonomi.

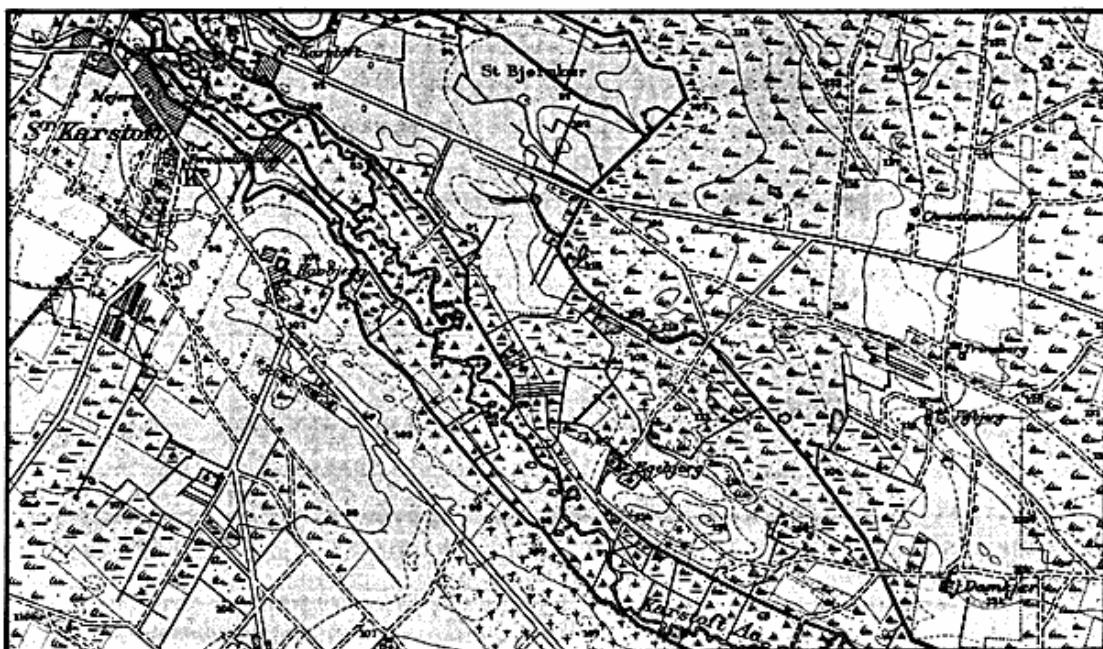
Fig. 4. Udsnit af Karstoft ådalens (fra M 2806 Døvling), ca. 10 km. vest for Brande og ca. 7 km. fra Karstoft ås udløb i Skjern Å. Et tæt og vidtforgrenet net af engvandingskanaler ses i den svagt udformede ådal. Autoriseret reproduktion.

*Fig. 4. Section of the Karstoft A valley abt. 7 km. from the affluent of the Karstoft Å into the Skjern Å. Karstoft Å is only eroded slightly into the outwash plain, and the shape of the valley is consequently rather blotted out. The gradient of the stream is quite steep, abt. 1:700. This type of stream yields excellent possibilities for construction of irrigation canals, and a dense and widely ramified network of canals is actually found. The section shows smaller formations of older moraine and inland dunes, and this is reflected in the location of the canals; the almost perpendicular bends of the canal farthest towards the east reveal the existence of an old moraine, and the canal is roughly following the border between outwash plain and old moraine. Geod. Inst., cop.*

Det valgte kortudsnit langs Karstoft å er fra M 2806 og beliggende ca. 10 km. vest for Brande. – Karstoft å er særlig interessant derved, at den kun i meget ringe grad er nedskåret i hedesletten, så den har en meget svag daludformning. Åens fald er ret stort, ca. 1:700. Den svage dalkarakter må formodentlig skyldes, at denne å er at opfatte som et naturligt hedeslettevandløb, hvis dalstrøg kun i ganske ringe grad er påvirket af smeltevandsflodernes erosion under sidste glaciation og i senglacialperioden.

Mulighederne for anlæg af vandingskanaler ved denne type af vandløb, må siges at være helt ideelle, så længe eventuelle bakkeøforekomster ikke lægger hindringer i vejen for kanalernes forløb. Det er da også karakteristisk, at det netop er ved Karstoft å, at de første større vandingskanaler blev anlagt. De naturlige betingelser for anlæg af kanaler er her af en sådan beskaffenhed, at man på en ganske kort strækning kan opnå at få kanalerne ført i en betydelig afstand bort fra åen, sådan som det ses at være tilfældet

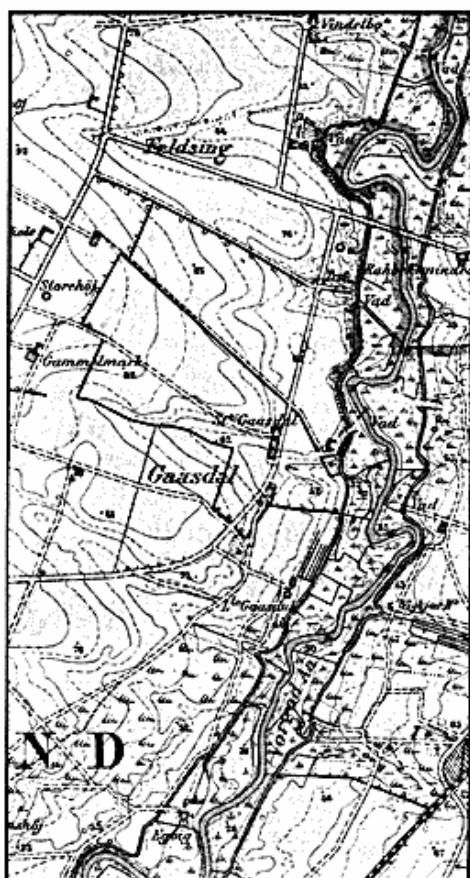
*Fig. 5. A section of abt. 3 km. of the Vorgod Å valley NE of Borris, close to the affluent of the Vorgod Å into the Skjern Å. Vorgod Å is running in old moraine, vividly meandering in a deeply eroded valley, the gradient is slight, here at the lower reach abt. 1:1500; the appearance of the stream shows a mature stage. A canal is seen on each side of the stream, but the slight gradient impedes the dammings, and even considerably long canals cannot be elevated above the river. Streams of the old moraine do not yield favorable conditions for construction of irrigation canals.*

kanallængder (7-10 km) at hæve kanalerne op over dalsiderne. Kanalerne opnår her i det højeste kun at give en afgrænsning af selve dalbunden. – De større bakkevandløb fremtræder i størstedelen af deres løb med et modent præg, jfr. Vorgod ås karakteristiske træk, og heri ligger naturligvis forklaringen på, at der kun i ringe omfang træffes vandingskanaler i tilknytning til bakkevandløb.

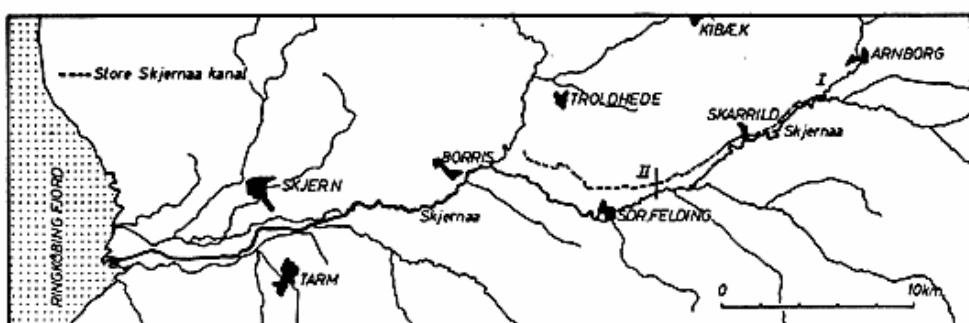
Fig. 6. Oversigtskort over en del af Skjern ås nedbørsområde. Store Skjernå Kanal indtegnet. I og II refererer til fig. 7 og 9's opdeling.

Fig. 6. Key map on part of the catchment area of the Skjern Å. Store Skjern Å canal inserted. I and II refer to the splitting up of fig. 7 and fig. 9.

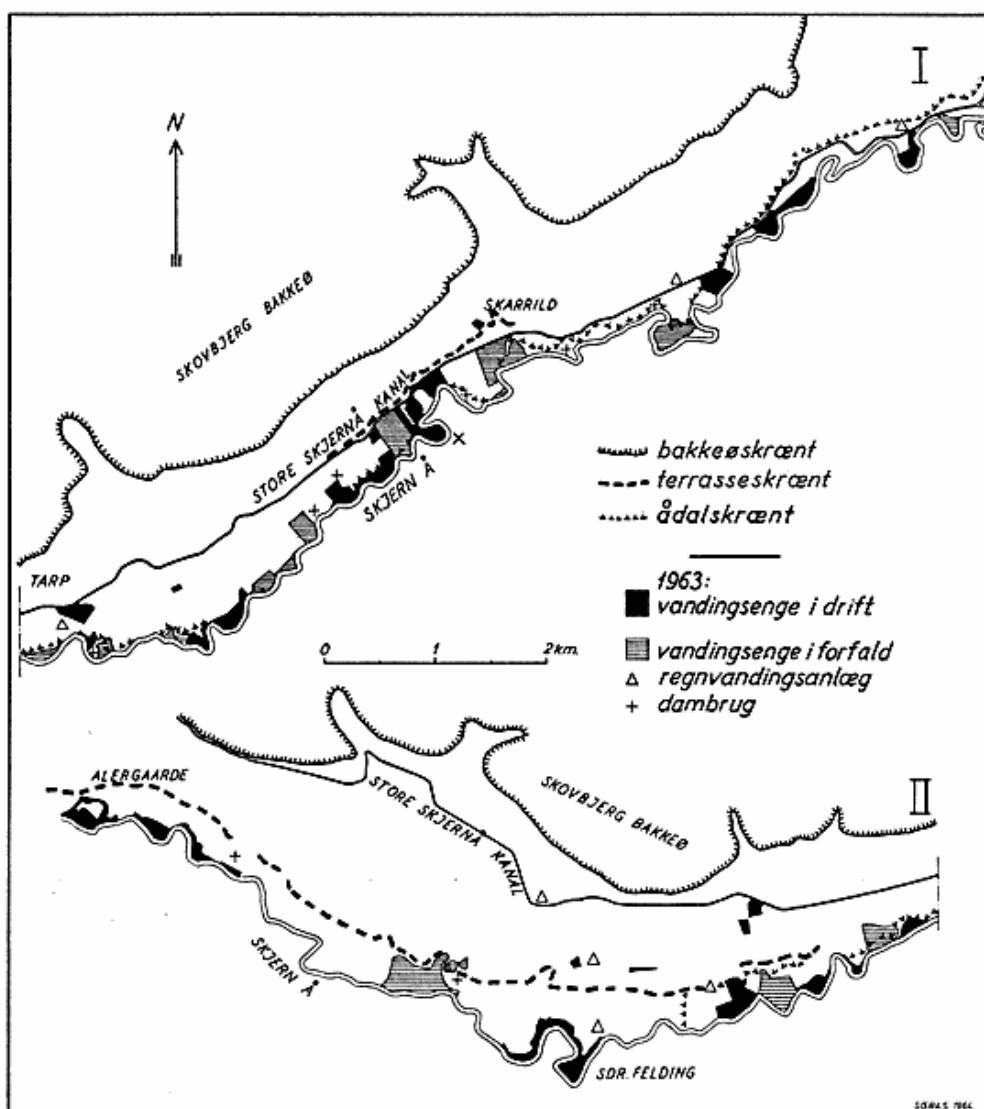
Fig. 7. Kortet viser Store Skjernå Kanals beliggenhed i relation til de vigtigste geomorfologiske elementer. Forekomster af vandingsenge i 1963 og disses tilstand ses også, og endvidere er markeret forekomster af dambrug og regnvandningsanlæg (1963).

*Fig. 7 (I). The location of the Store Skjern Å canal in relation to the main geomorphological elements. — bakkeøskrænt = slope of the old moraine, terrasseskrænt = terrace slope, ådalskrænt = river valley slope, vandingsenge i drift = water meadows in good condition, vandingsenge i forfal = water meadows in poor condition, regnvandningsanlæg = sprinklers, dambrug = pond-fishing farms. About 2 km. east of Skarrild the canal is crossing the river valley slope and is here abt. 3,5 m. above the river level. Immediately SE of Skarrild the canal meets a terrace slope, which it follows for abt. 1 km.; further on the terrace slope disappears, and here the canal runs on the outwash plain proper, abt. 10 m. above river level. NNE of Sdr. Felding the canal meets the foot of the old moraine, which it follows for the rest of the course. The existing water meadows and their state also appear from the map. Further are inserted the existing pond-fishing farms as well as the sprinklers.*

Fig. 7 shows the water meadows existing in 1963, and it will be seen that these predominantly are located in a more or less coherent belt along the river. Presently, about 200 hectares of water meadows are left, only 100 hectares of which are in a perfect condition, while the originally irrigated area has amounted to abt. 385 hectares. Before the canal was built in 1871-72, the total area of meadows within the region in question amounted to about 80 hectares. On the well-cared water meadows the vegetation is dominated by grasses, especially *Phleum pratense*, *Alopecurus pratensis* and *Holcus lanatus*. Leguminous plants as *Trifolium pratense* and *Trifolium repens* are more seldom found.

The water economy of the areas close to the canal is in most cases quite influenced by the infiltration from the canal, and at many places to such an extent that these areas are greatly waterlogged. They are therefore often seen used as permanent grass areas. A land-use survey has been made for the region North of the Skjern Å of the canal (abt. 1150 hect.) among others to look for a specific crop pattern conditioned by this infiltration. Such a detailed study would further show if introduction of special crops (with big water requirement) had taken place because of the irrigation; the location and quality of the water meadows would further be ascertained. Fig. 7 and 13 illustrate these different problems,

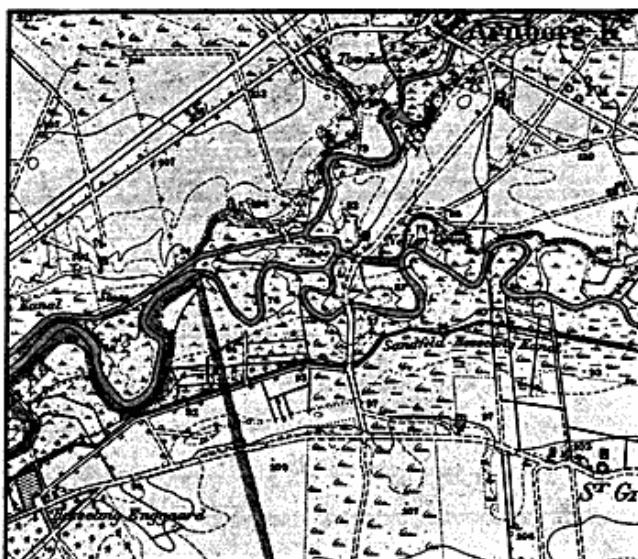
Fig. 8. Store Skjernå Kanals udspring ved Rind ås udløb i Skjern å. Slusen i Rind å bemærkes, tillige den gennemgravede åslyngé ved Neder Gren med bikanalen fra Skjern å. Stigbord indsat i vejbroen over bikanalen regulerer vandtillørslen fra Skjern å, opstemningen i Skjern å markeret med lille streg på tværs af løbet.  
Autoriseret reproduktion.

*Fig. 8. The head of the Store Skjern Å canal at the affluent of the Rind A. Damming in the Rind A (sluice), and a cut-through permitting conveyance of water to the canal from a damming in the Skjern Å (marked on the course).*

Kanalens udspringer ved Rind å umiddelbart før dennes udløb i Skjern å, og vandet tilvejebringes ved hjælp af opstemninger dels i Rind å, dels i Skjern å, fig. 8. Mulighederne for opstemning er meget gunstige bl. a. i kraft af Skjern ås ret stærke fald, ca. 1:550. Før Rind å løber ud i Skjern å, er der i Rind å etableret et stemmeværk, med hvilket man er i stand til at holde større eller mindre vandmængder tilbage og lede disse ind i den bagved stemmeværket udstukne kanal. Ydermere har man gennemgravet den åslynde, som

The canal was built 1871–72 by the Hedeselskab. The head of it is placed at the affluent of the Rind Å (fig. 8), where two dammings have been established, one in the Rind Å and one in the Skjern Å. The dammings amount to about 1,2 metres. The gradient of the Skjern Å is rather steep here, about 1:550, which renders favorable conditions for a damming. The dimensions of the canal at the head are: 11 m. broad, about 1 m. deep, and the discharge is about 4 cubic metres per second. The length of the canal is 21 km., and it is constructed with a very slight gradient, in most of its length ranging from 1:7000 to 1:4000. By this, the canal can be placed in a significant higher level than the Skjern Å (at the extreme end +12–+14 m.) and at the same time at a considerable distance from the river (1,5–2 km.). The dimensions of the canal are at the extreme end: 0,65 m. broad, 0,45 m. deep, and the discharge is here about 0,18 cubic metre per sec. It is not possible to exploit the whole flow of water of the canal for the irrigation of meadows, as there is a wastage of water of about 25 %. This is principally due to infiltration into the sandy soil, this having a high permeability.

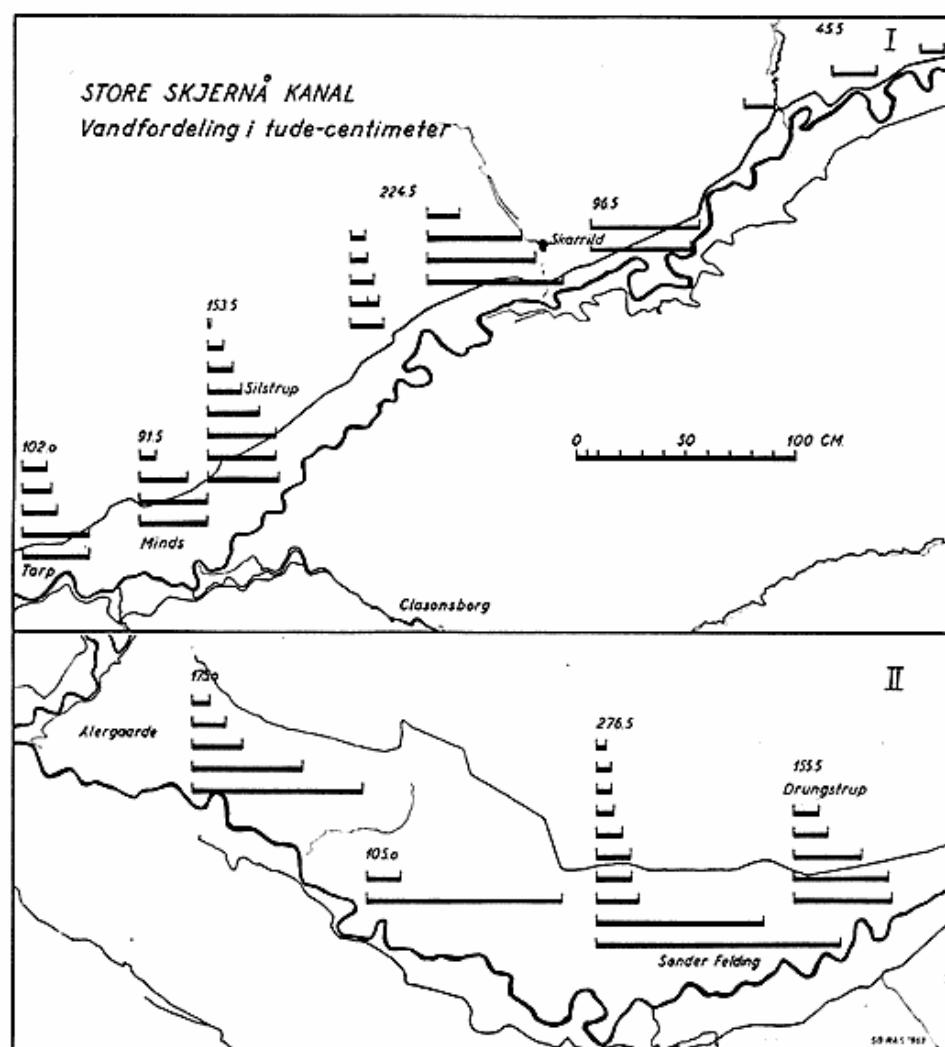
Fig. 9. Vandfordelingen ved Store Skjernå Kanal angivet i tude-centimeter (tudenes bredde), tallene angiver de enkelte felters samlede tudebredder.

Fig. 9. The distribution of water of the Store Skjern A canal stated by the width of the delivery boxes in box centimeters. The figures state the total box widths in the individual sections. By a delivery box is meant a wooden pipe of certain dimensions inserted into the canal wall and measuring the quantities of water to which each irrigator is entitled. It is counted on that the quantities of water passing through the delivery boxes are proportional to the width of these, on the condition that the bottoms of the delivery boxes are placed on the same level under the water surface, and that they are horizontal.

Fra kanalen skal vandet fordeles på den rette måde til de forskellige lodsejere, hvilket sker ved hjælp af en såkaldt tud, hvorved forstår en trærende af bestemte dimensioner og som indstukket i kanalsiden udmåler de vandmængder, som lodsejerne har krav på. Man påregner, at de vandmængder, som passerer igennem tudene,

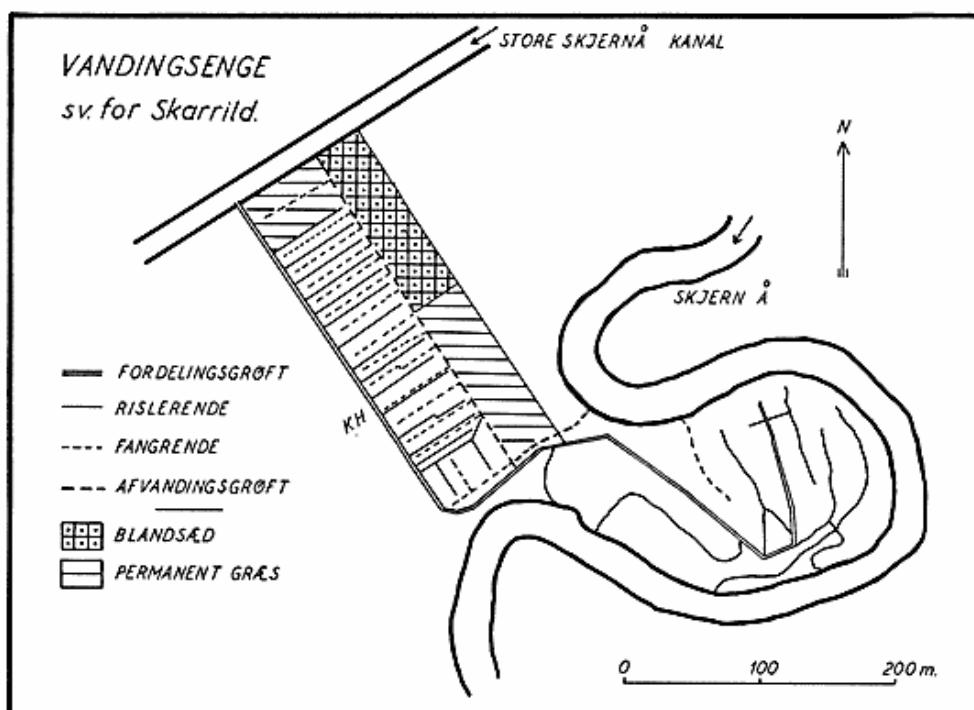
Fig. 10. Vandingsenge ved Skarrild, X ud for åslyng på fig. 7 angiver beliggenheden. I det område som afgrænses af åslyngen ses naturlige overrislingsanlæg i simpel uformning (vildvanding), mens engene mellem kanal og å udviser et tæt, regelmæssigt system af bevandnings- og afvandningsrender (ryganlæg og kunstigt hæng (KH)). På de to skifter, hvor der nu er henholdsvis blandsæd og permanent græs, har der indtil for nylig været vandingsenge.

*Fig. 10. Water meadows at Skarrild, X at fig. 7 states the location. On the meadows within the meander natural overflowing systems are seen in simple form (wild flooding), while the meadows between canal and river have a dense and regular system of irrigation- and drainage ditches (bed- and catch-works). The two fields with mixed crop resp. permanent grass have recently been water meadows.*

De kunstige overrislingsanlæg kan være udformede dels som kunstige eller regelmæssige hæng, dels som ryganlæg (heltagسانلæg). Det kunstige hæng virker på samme måde som det naturlige, men da det for overrislingen nødvendige fald er opnået ad kunstig vej, har terrænet været utsat for et gennemgribende planeringsarbejde, og man vil derfor se de forskellige render udstukket som lige linjer og ofte med vinkelrette knæk. På fig. 10 ses udfør KH et enkelt kunstigt hæng.

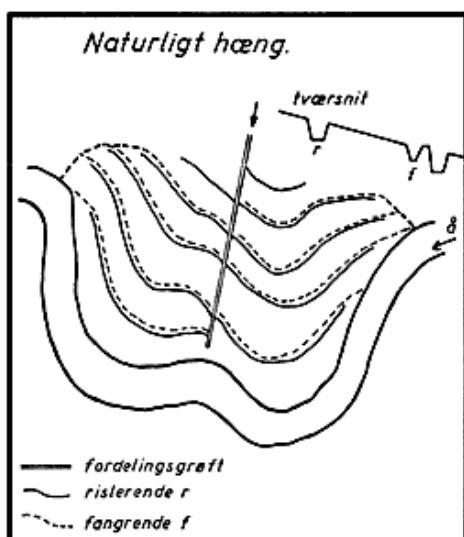
Fig. 11. Skitse af naturligt hæng. Bevandnings- og afvandingsrender følger på det nærmeste terrænets højdekurver.

Fig. 11. Sketch map of flooding from contour ditches. Irrigation- and drainage ditches follow approx. the contour lines of the ground.

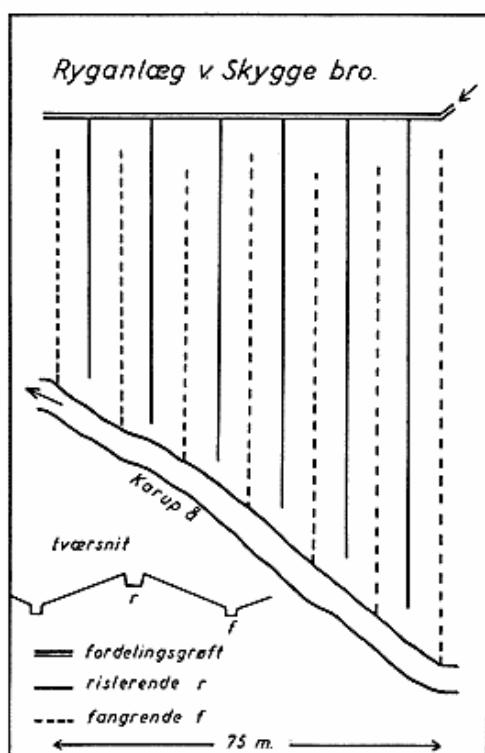
Fig. 12. Skitse af ryganlæg. Bevandnings- og afvandingsrender ligger i regelmæssigt system og terrænets oprindelige overfladerelief helt ændret.

*Fig. 12. Sketch map of bed-works. Irrigation- and drainage ditches are placed in a regular system, and the original relief of the ground has been completely changed. The irrigation area is built up as roof-shaped beds. From the slightly falling distribution ditch carriers take the water over the roof ridges from where — gradually as the carriers are getting filled — it will run down over the sides of the roofs. Between the individual beds open drains are carrying off the excess water.*

Ryganlæg etableres på sådanne arealer, hvor det naturlige fald er så ringe, at vandet kun meget langsomt vil overrisle disse. Princippet i denne bevandingsmetode fremgår også af fig. 10, idet de vandingsenge, som ligger mellem kanalen og det sydlige åknæk (med undtagelse af førnævnte kunstige hæng) vandes ved hjælp af ryganlæg. På fig. 12 ses et ryganlæg i lidt større format. Det er en

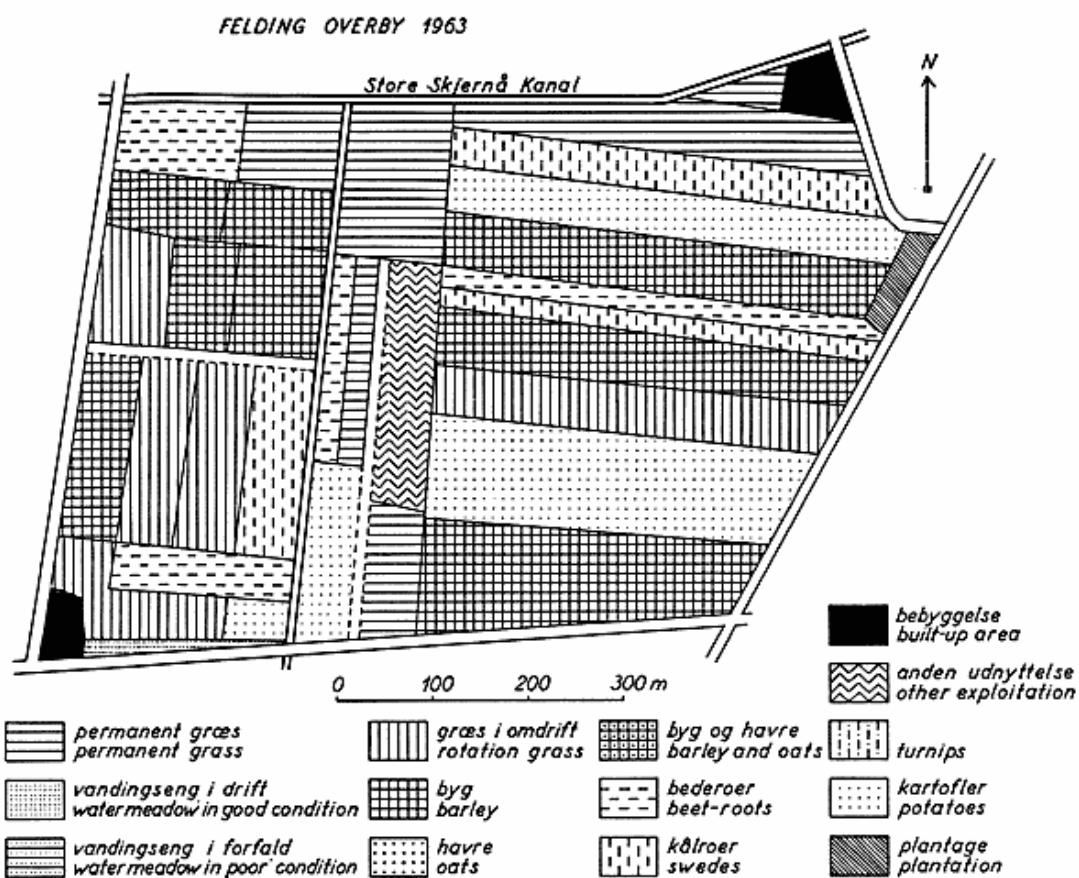
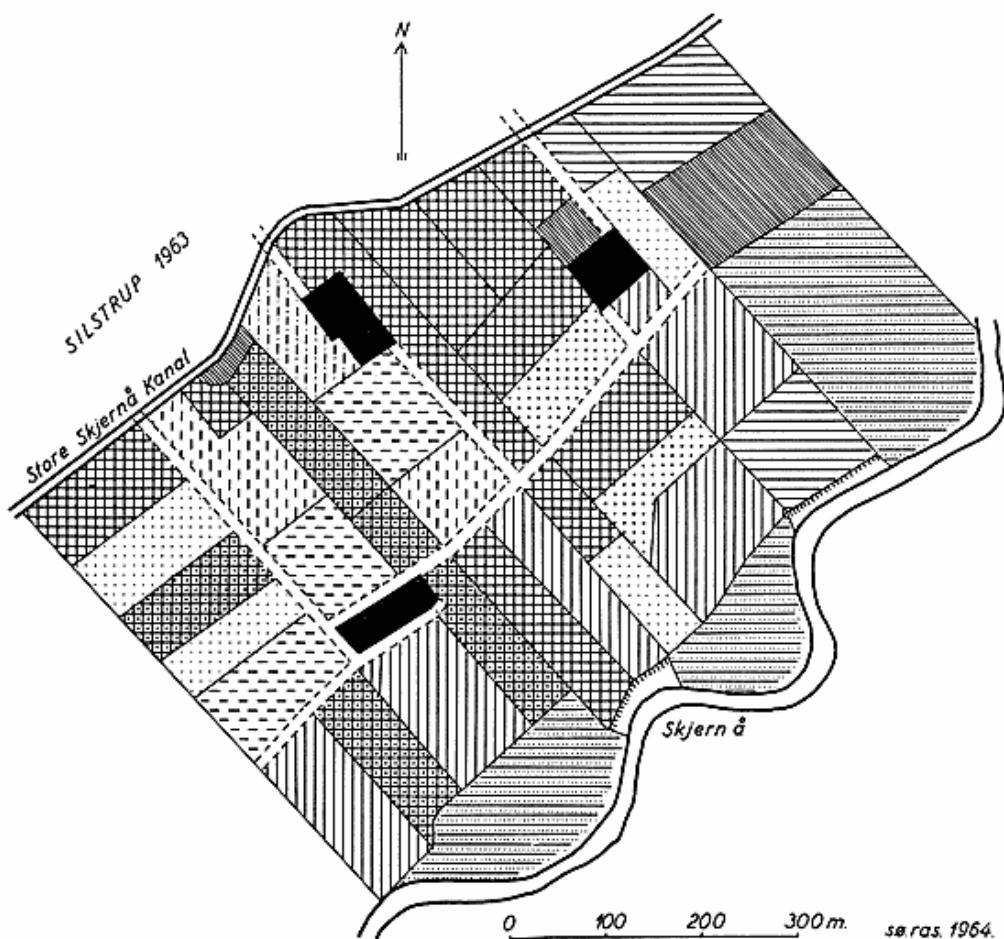
Fig. 13 A-B. Eksempler på arealudnyttelsesforhold i Skjern Ådalen 1963.

*Fig. 13 (A-B). Land-use of the Skjern Å valley in 1963. The section farthest towards the west (13 A, Felding Overby) is typical for the land-use along the canal: permanent grass areas, while the other section (13 B, Silstrup) in this respect is less typical, which might be due to the fact that the soil is here very sandy and consequently of a high permeability. The crop pattern on a whole is normal. Special crops were not found.*

Her skal der kun henvises til fig. 13, hvor det vestligste af udsnittene (Felding Overby) giver et typisk billede af udnyttelsesfor-

holdene langs kanalen i forekomsterne af de permanente græsarealer. Det andet udsnit (Silstrup) er i så henseende ikke så typisk, hvad der måske bunder i, at jordbunden her flere steder er stærkt sandet, hvilket bl. a. afspejles i forekomster af blandsæd (rug, havre og byg) og af plantage (nylig tilplantet mark); jorden er måske her så letgennemtrængelig, at den kan borttransportere det meste af infiltrationsvandet. — Om afgrødemønstret i øvrigt må det siges, at der intet unormalt er ved dette. Specialafgrøder er ikke truffet, og vanding efter de gamle metoder finder kun sted på de dertil indrettede enge.
